ボイラ水冷壁における肉盛溶接部のいくつかの特徴*1

Some Characteristics of Corrosion- and Abrasion-Resistant Weld Metal in Water-Cooled Boiler Panels

株式会社ウエルティンテクノロジーズ・シヤン*2 技術部

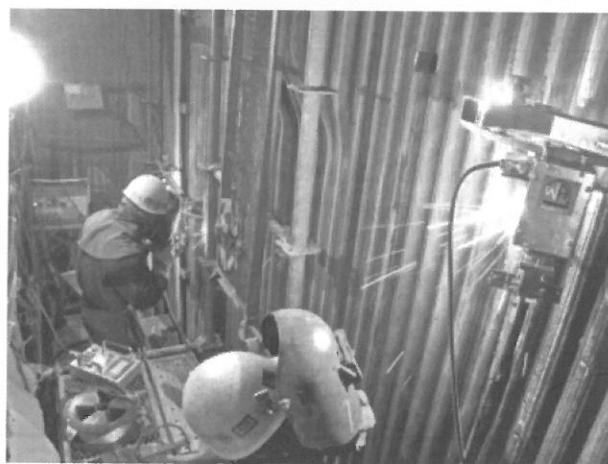
写真 4 石炭焚きボイラ火炉水冷壁パネルの現地自動肉盛施工状況

当社では、パネルの更新工事だけでなく、独自に溶接装置の開発、改良を重ね、短期間での現地肉盛溶接工事を行っている。国内の亜臨界圧石炭焚きボイラにおいて実施した現地自動肉盛施工の状況を写真4に示す。
