流動床ボイラに見られる高温侵食摩耗とその防止に関する2・3の試み

(株) ウェルディングアロイズ・ジャパン 技術部 木村 忠司
白石 陽一

Some Preventive Methods against Erosive Wear in Fluidized Bed Boiler

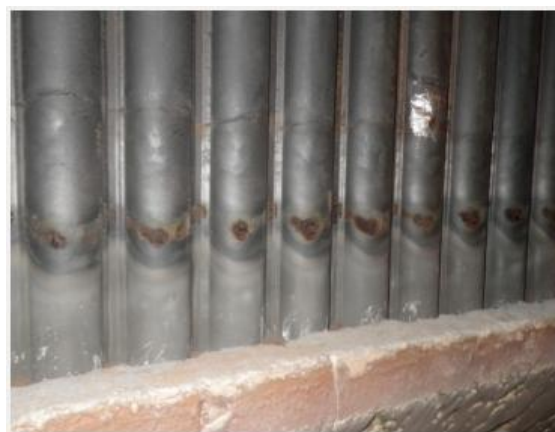
写真1 水冷壁パネルの損耗状況

写真1に示すように、キャスタブル境界部およびその近傍の水冷壁パネルが局部的に摩耗することがある。また、一般の石炭焚きボイラのディスラッグ廻り、天井管や曲げ管等にも局部的な摩耗がみられ、400°C前後の水管表面³⁾での焼却灰による摩耗や焼却ガスによる腐食が影響している。

溶射による応急的対策が一般的であるが、近年恒久対策としてNi基溶接材料を用いた耐食・耐摩耗肉盛溶接による補修が試みられている。

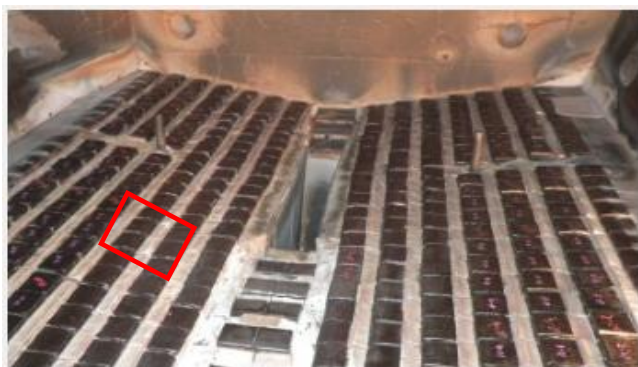
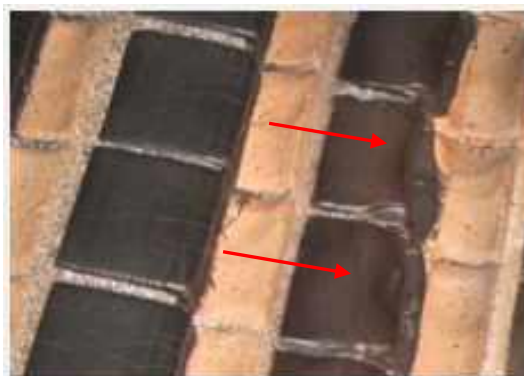
写真2 炉底流動化ノズルの外観

炉底の取付位置により異なるが、高温(約800°C)にさらされる流動化ノズルは半年に1回程度の定修毎に交換または補修が必要となる。写真2に示すように、著しく損傷を受ける箇所はメンテナンス対象であり、メンテナンス頻度およびメンテナンスコストに大きく影響する。

(a) 外観

(b) 局部的に摩耗した箇所
